П А С П О Р Т

I. НАИМЕНОВАНИЕ ПАМЯТНИКА Здания административные. Часовня.II. ТИПОЛОГИЧЕСКАЯ
ПРИНАДЛЕЖНОСТЬ

1853-1854 гг.IV. АДРЕС (местонахождение) ПАМЯТНИКА Московская область, г. Коломна

Московская обл., г. Коломна
ул. Гражданская, 112
Административные здания
ТЮРЕМНАЯ ЧАСОВНЯ, 1853-54 гг.

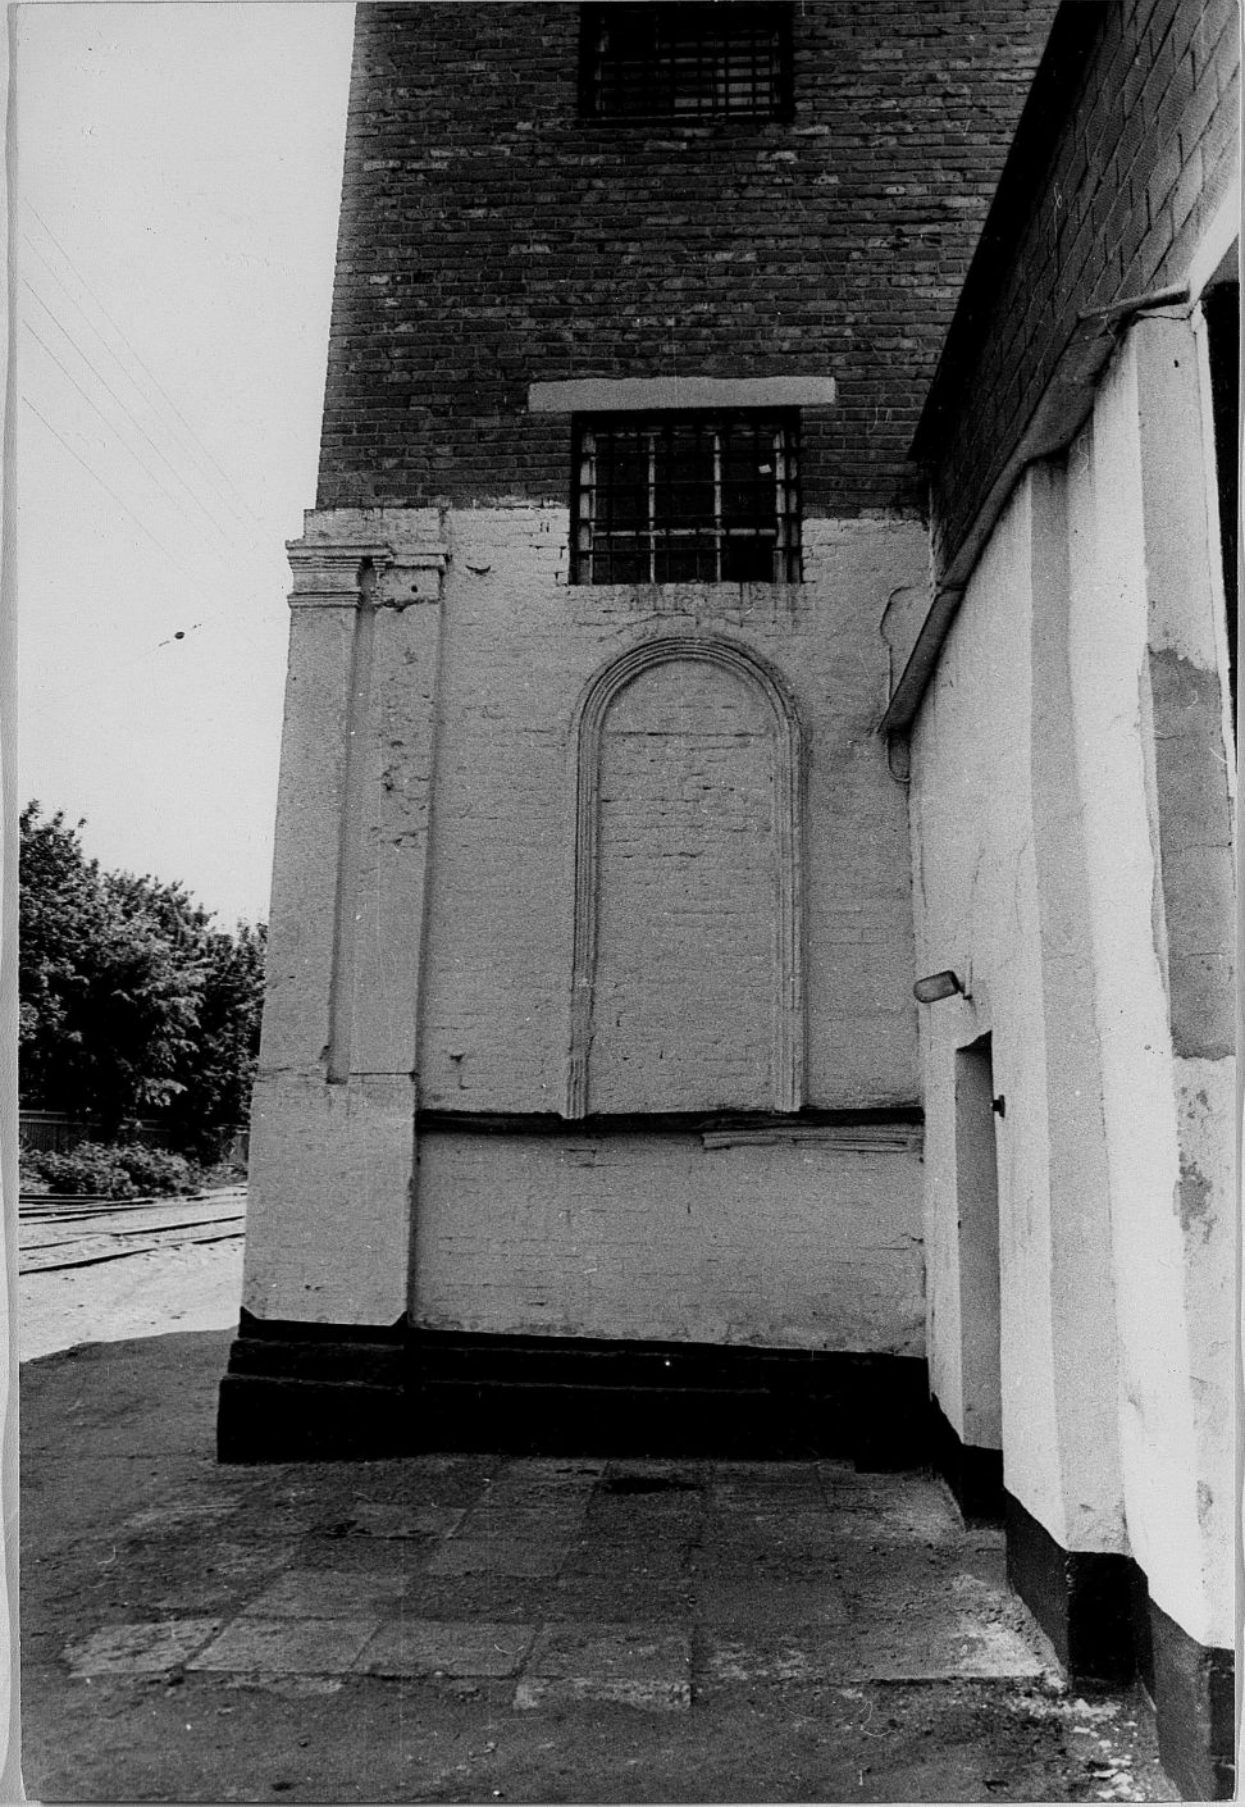
В/О «СОЮЗРЕСТАВРАЦИЯ»
Обмер: РАЗУМОВСКАЯ А.А.
1984г. КИСТОВА Н.А.
Выполнила: КИСТОВА Н.А.
1985г.

Внутреннее пространство здания поделено капитальными стенами на три отсека: маленькие сени, занимающие юго-западный угол, небольшое помещение для сторожа в юго-восточном углу и квадратное в плане помещение собственно часовни, занимающее всю северную часть здания. Все помещения, судя по сохранившемуся проекту, были перекрыты впадушенными сводами. Вход был устроен с торцового дворового фасада. Вход на главном фасаде поздний.
