ПАСПОРТ

I. НАИМЕНОВАНИЕ ПАМЯТНИКА Церковь Федора СтратилатаII. ТИПОЛОГИЧЕСКАЯ
ПРИНАДЛЕЖНОСТЬ

к. XIX векаIV. АДРЕС (местонахождение) ПАМЯТНИКА
с. Большое КолычёвоМосковская обл. Коломенский р-н

< 14 > ИЮНЯ 1975г.

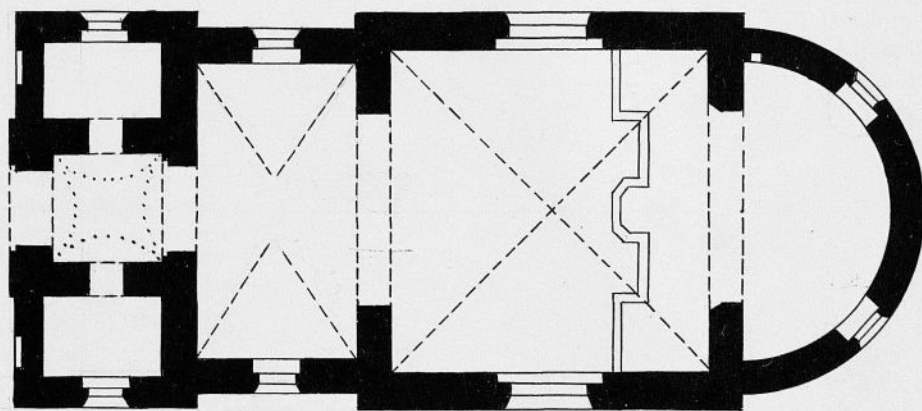
д. БЕДОРА СПРАТЦЛАПА

План сооружения простой. К квадрату четверика примыкает полукруглая апсида, на западе широкая арка связывает пространство четверика с прямоугольной трапезной. С севера и юга от колокольни, примкнутой непосредственно к трапезной, небольшие камеры служебного назначения.
